平成 24 年 10 月 25 日  
基安化発 1025 第 2 号

厚生労働省労働基準局安全衛生部  
化学物質対策課長

建築物等の解体等の作業における石綿ばく露防止対策の徹底について  
～第 8 回東日本大震災アスベスト対策合同会議の専門家意見を踏まえ～

宮城県石巻市の被災建築物の解体工事におけるアスベスト除去作業について

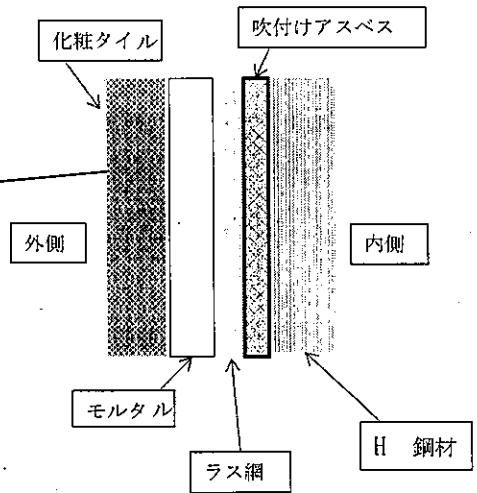
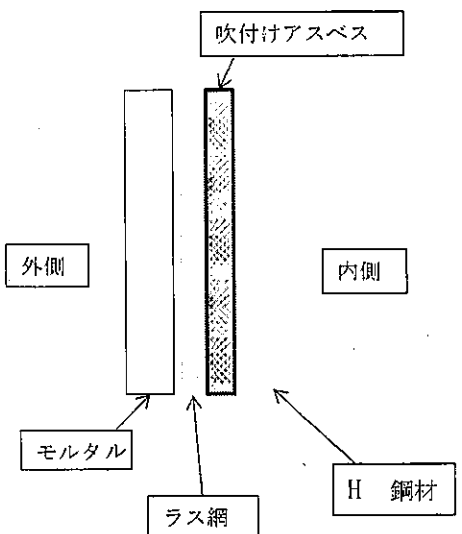
宮城県石巻市の被災建築物について平成24年3月に石綿の除去工事が行われた。その後8月に解体工事が行われたが、解体工事後、石綿含有建材が残留しているのが発見されたもの(なお、発覚以後現場はビニールシートで覆い、飛散防止措置を行った。モニタリング調査も行い石綿の飛散状況を確認している)

- 取り残しているところは鉄骨の柱に吹き付けをして、さらにモルタルの化粧壁で仕上げ、その後コンクリートブロックで覆っている状況であった。その他、梁と壁の間に隠れていた部分、鉄骨階段で隠れていた部分に石綿が吹き付けられていた。そのため除去業者が行った目視による事前調査では、確認できなかった。(吹き付け石綿は被覆材として吹くことが通常であり、除去業者のこれまでの経験では、今回のようなコンクリートブロックの内側に吹き付けられている構造の物をあつかった事例はなかった。また、構造図面等の書類も震災の際流されていて、目視のみの調査しかできなかった。)
- 解体工事中現場に石綿の知識を有する者がおらず、解体工事中に石綿が出てきても工事の中止等現場で判断・対応ができなかった。

- (1) 事前調査の際、図面等が存する場合は、図面等を必ず確認するとともに、目視であっても、別添 1 の事例や別添 2 に例示されるように外側から目視のみでは見えない部分等にも石綿が吹きつけられている場合があることに留意の上、事前調査を行うこと
- (2) 事前調査については、「建築物等の解体等の作業での労働者の石綿ばく露防止に関する技術上の指針」の 2 に定める事項に留意すること
- (3) 事前に石綿等の除去や事前調査を別の業者が実施し、解体工事の発注段階で石綿がないとされている場合でも、発注者から事前調査の状況等について情報を入手することにより除去や分析を実施していない場所について把握し、それらの場所について再度事前調査を行うこと。発注者は、当該情報の伝達に配慮すること

- (1) 解体工事を行う際は、作業途中で石綿含有建材等を見つけたときに的確に判断できるよう、石綿作業に従事しない者に対しても石綿特別教育や石綿作業主任者技能講習を受けさせるよう努めること
- (2) 解体工事の作業途中で石綿含有建材等を見つけたときに、速やかに作業を中止し、石

綿則に基づくばく露防止対策を講じるよう、必要な対応を事前に取り決め、労働者に周知しておくこと
