### 建築物の解体等に係るアスベスト飛散防止対策について

# 解体等工事を始める前に

平成26年6月1日から建築物・工作物の解体工事等に伴う  
石綿(アスベスト)飛散防止対策が強化されます。

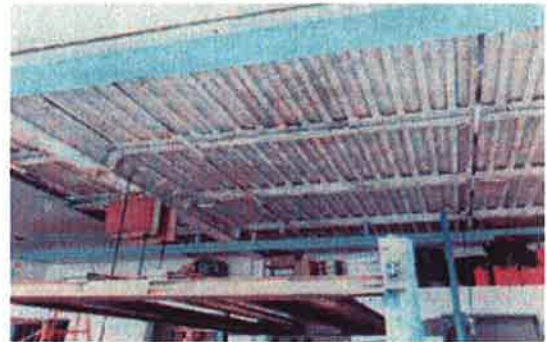
断熱材：屋根
