2022年11月  
岩手県事業者向け説明会

## 低濃度PCBの調査及び適正処理について

公益財団法人  
産業廃棄物処理事業振興財団

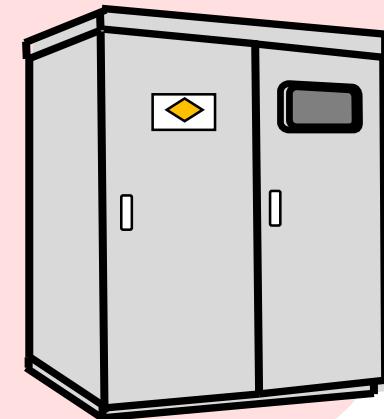
キュービクル

- 自家用電気工作物とは、6600V以上の電気を工場やビル等の事業場内に引込み、低圧に変換する機器。
- 通常は**キュービクル**と呼ばれる金属箱の中に**変圧器・コンデンサー・遮断器等**が設置されている。

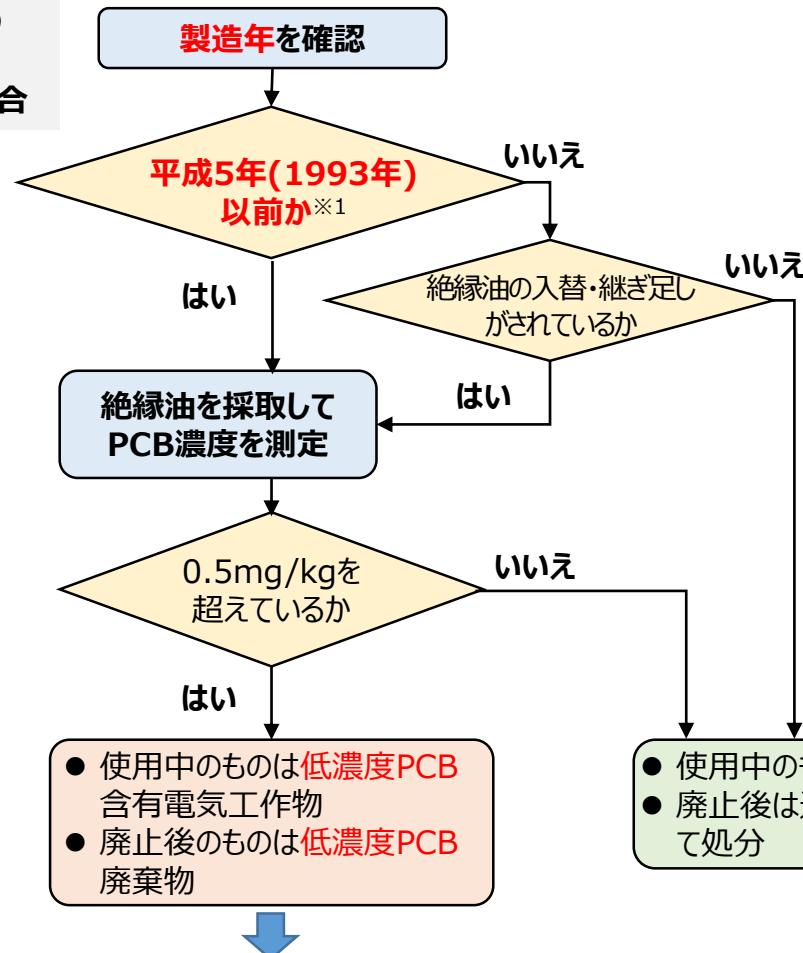
**変圧器等の  
絶縁油交換が  
可能な機器の場合**

※1 富士電機(株)製の一部の機器では平成6年(1994年)までに出荷された機器にもPCB汚染の可能性が残るとされている。

※2 ニチコン製のコンデンサーについては、平成2(1990)年から平成16(2004)年3月以前に生産されたものでもPCB汚染の可能性があるとされている（以下参照）。

※3 使用中のものについては、PCB汚染の疑いありとして記録し、廃止後分析を実施すること。若しくは低濃度PCB廃棄物とみなし、濃度測定をせずに処分することも可能。

※4 低濃度PCB廃棄物とみなして処分する場合であっても同様に届出が必要となる。

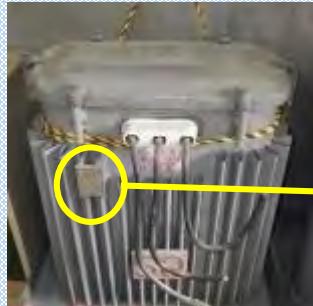
変圧器

昭和49年(1974年)  
5月製造

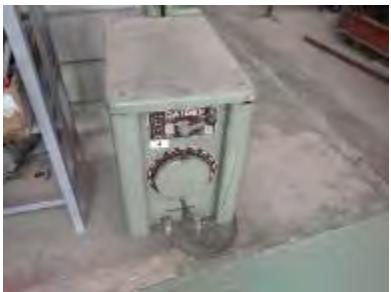
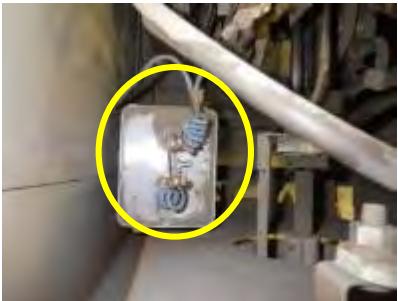
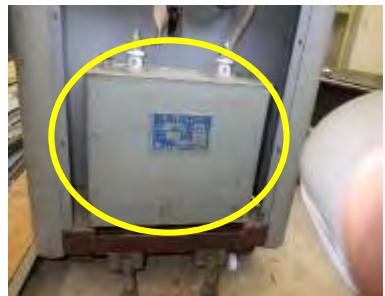
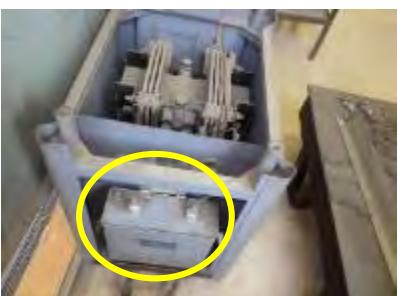
### 電気溶接機に設置された低圧コンデンサー

電気溶接機には低圧コンデンサーが側面又は内部に設置されている。側面に設置されていない場合は、蓋を開け内部に設置されているか確認する。

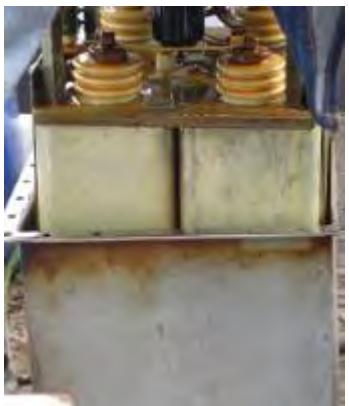
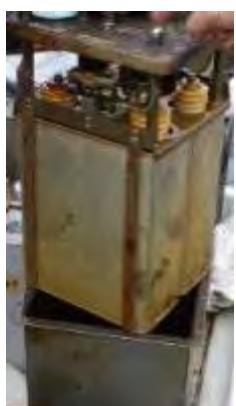
### X線発生装置 <絶縁油槽に漬け込まれた低圧コンデンサー>

X線発生装置の低圧コンデンサーは一般に電源ユニットの蓋に取り付けられ絶縁油槽の中に漬け込まれて設置されている。

低圧コンデンサーのPCB汚染有無を判断する製造年に関する情報は、多くは絶縁油槽から低圧コンデンサーを抜き出して貼付された銘板を見て判断することになる。

低圧コンデンサーの絶縁油槽からの抜出作業はX線発生装置のメーカー又はメンテナンス業者に依頼して実施すること。

絶縁油槽からのコンデンサー取り出しへは、コンデンサーが損傷してPCBが漏れ出している可能性があるため、吸油マット等を敷き詰めたオイルパン等の上に絶縁油槽を置き、絶縁油がこぼれ出ないように電源ユニットの蓋に取り付けられた低圧コンデンサーを慎重に引き抜く。

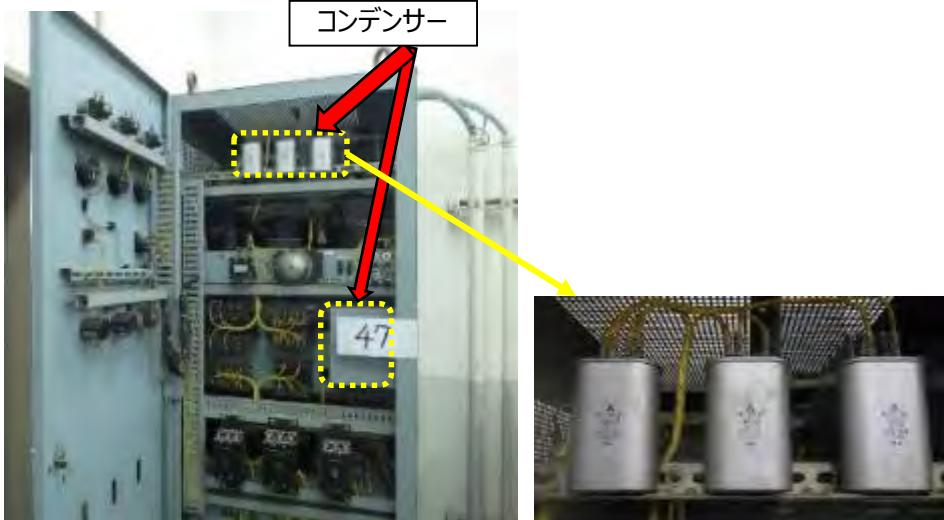
### その他機器（部品としてのコンデンサー）

各種の理化学機器や制御装置には部品として小型のコンデンサーが組み込まれたものがある。電源回路や電子回路等の部品に使用されている電解コンデンサー、フィルムコンデンサー、セラミックコンデンサー等には絶縁油が使用されていないのでPCB汚染の可能性はない。小型のコンデンサーではメーカーが製造年等を識別する固有の記号を印字している場合がある。識別が困難な場合は機器メーカーに問い合わせてPCBによる汚染の可能性の有無を確認。

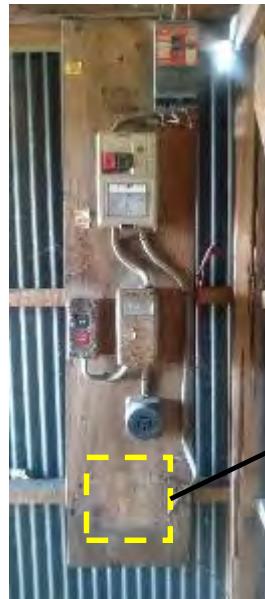
揚水ポンプの分電盤  
に設置されていた  
低圧コンデンサー

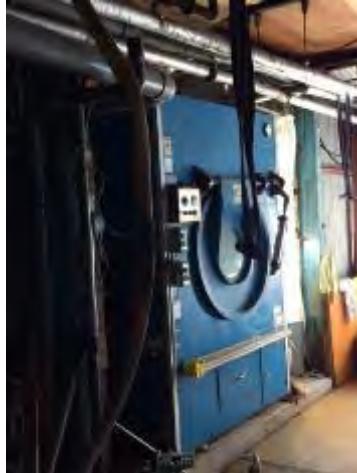
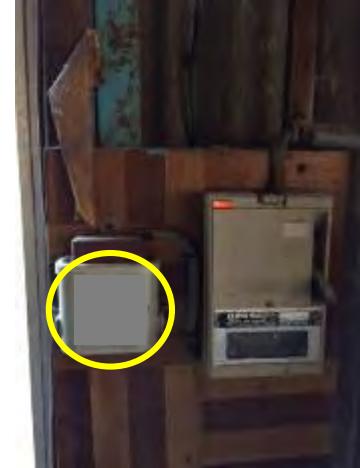
業務用乾燥機と分電盤に  
設置されていた低圧コンデンサー  
※上記写真のコンデンサーはPCB含有無し

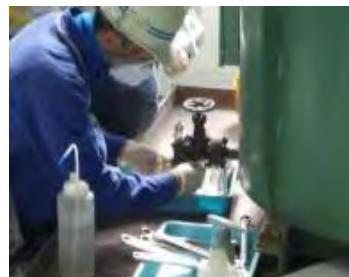
採取口付きの変圧器からの絶縁油の採取

排出口の下に受け皿を置き、漏洩に備えて吸油マットを用意して、保護メガネ、マスク、手袋等の防護具を装着して注意しながらコックを開け、少量（1～2ml）を採取

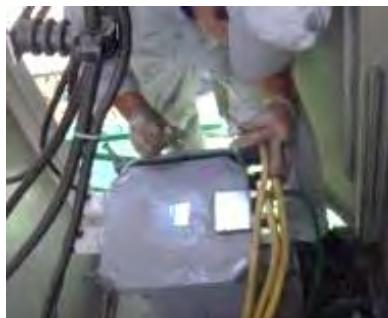
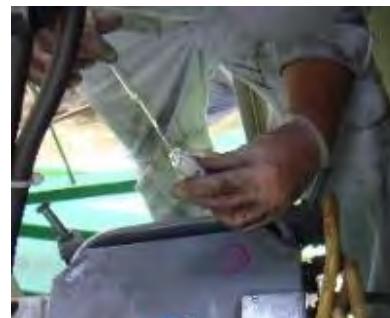
採取口がない変圧器からの絶縁油の採取

上部の蓋を外してピペットで1～2mlを採取

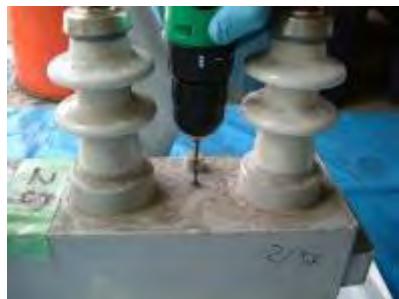
①開口  
吸油マットを敷いたオイルパン等の上にコンデンサーを置き、上面にドリルで小孔を開ける。  
コンデンサーから絶縁油が噴き出ることがあるため慎重に行い、絶縁油が噴き出た場合はウエス等で拭き取る。

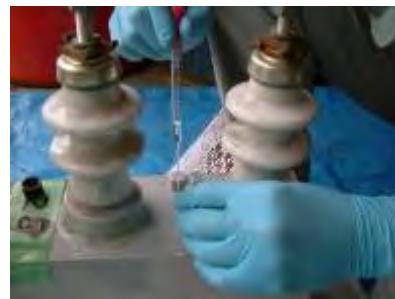
②採取  
開口部にピペットを差し込み、絶縁油を1～2mℓ採取し、サンプルびんに入れる。

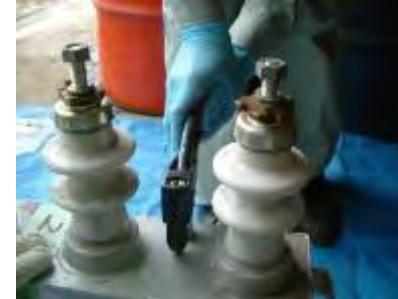
③封口  
開口部にリベットを差し込み封口する。

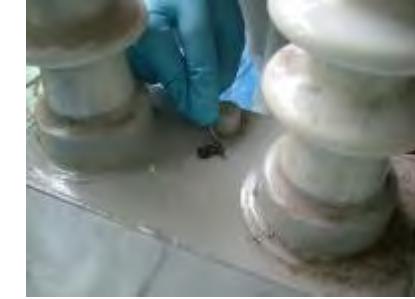
④補強  
リベットの頭部に接着剤(デブコン等)を塗り、漏油を防止する。

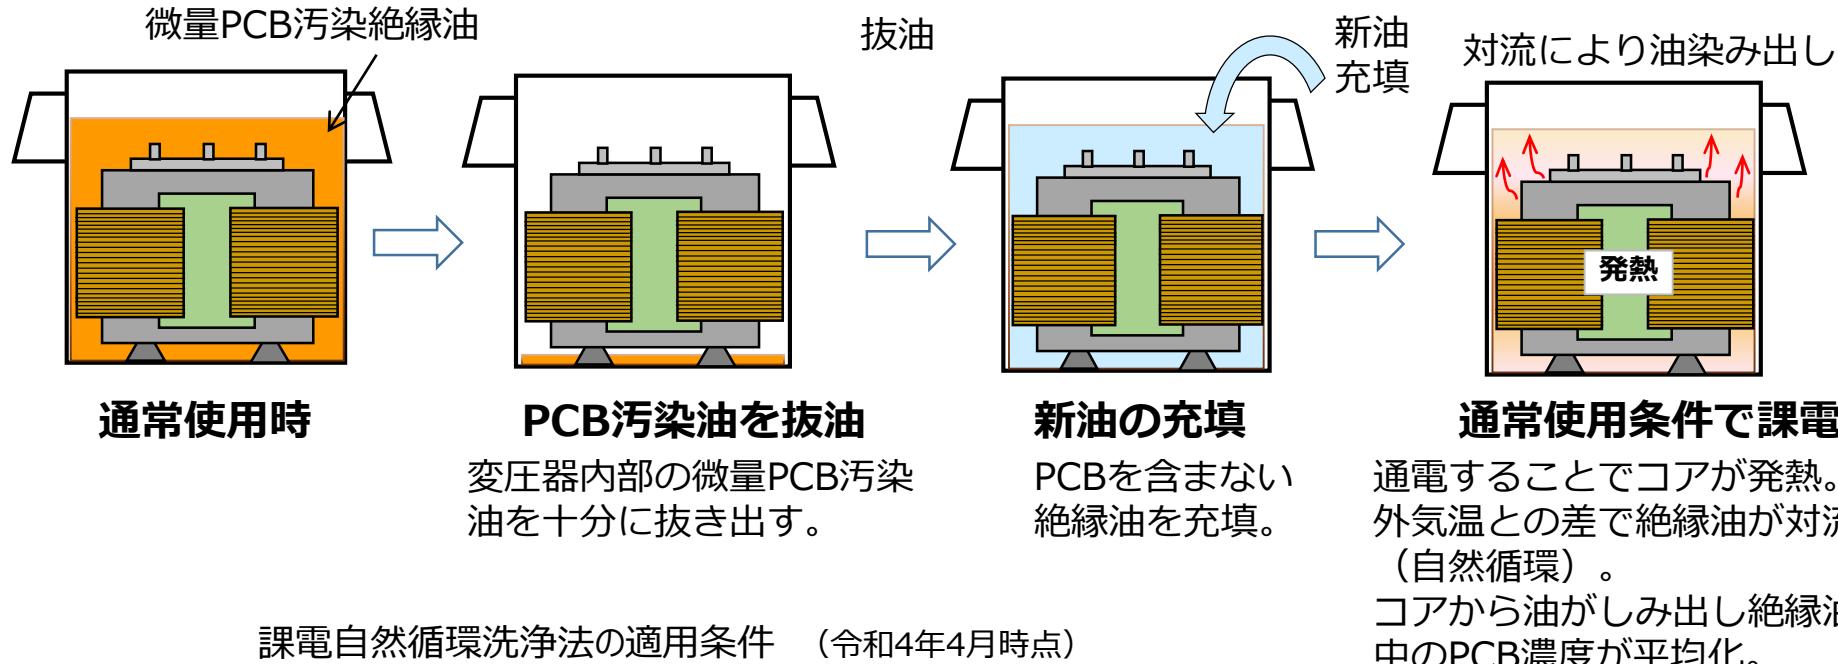
使用中の低濃度PCB含有電気工作物のうち変圧器については、使用しながら無害化する課電自然循環洗浄法が適用できる場合がある。

(1) 適用対象機器	使用中の変圧器であって以下の条件のもの ・絶縁油中PCB濃度 10mg/kg以下 ・銘板絶縁油量 2,000 l 以上
(2) 実課電期間	PCB濃度 0.5mg/kg超～5mg/kg以下 90日以上 5mg/kg超～10mg/kg以下 120日以上
(3) 洗浄処理完了判定	PCB濃度 0.3mg/kg以下

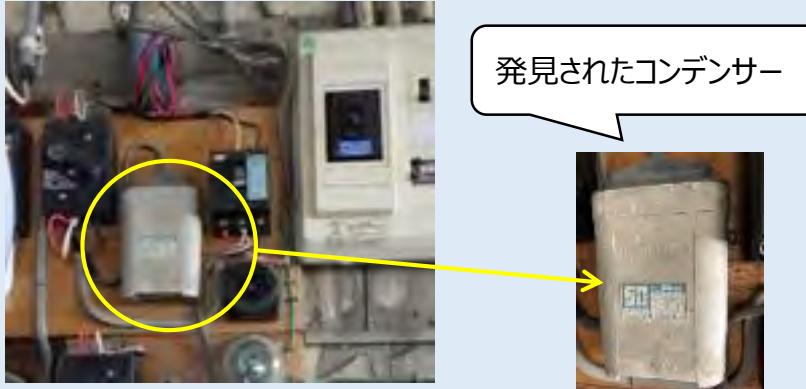
No.	発見経緯	写真
1	<p><b>廃自動車整備工場</b>にて現地調査を行ったところ、<b>配電盤</b>に複数の<b>低圧進相コンデンサー</b>が残置されていた。メーカーの問い合わせサイトの情報をもとにPCB含有の有無を調べたところ、低濃度疑いの機器であることが分かった。</p>

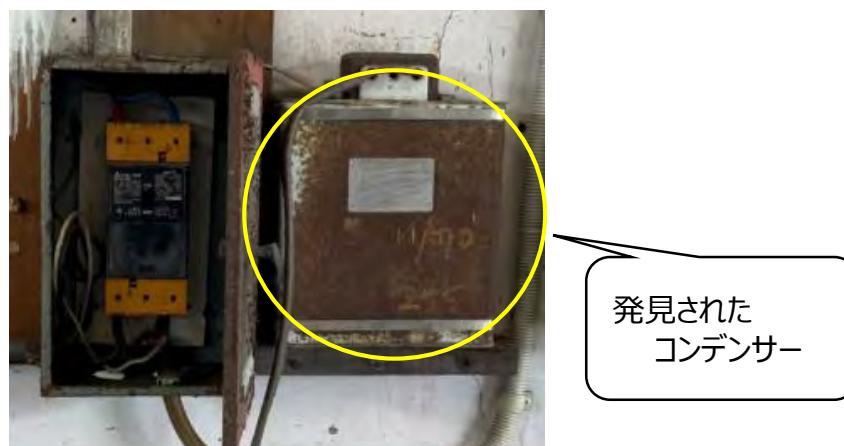
2	<p><b>バス整備場内</b>の<b>低圧動力盤</b>の横に<b>小型コンデンサー</b>が設置されていた。銘板不明であったため、採油してPCB濃度を分析したところ、低濃度のPCBが含有されていることが判明した。</p>

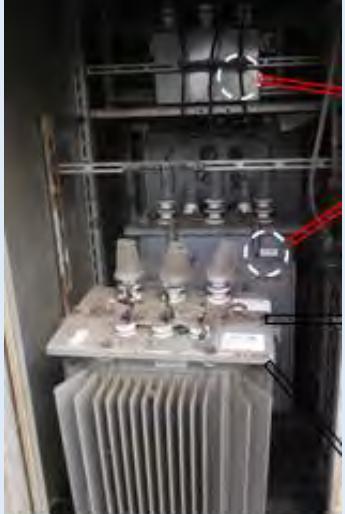
No.	発見経緯	写真
1	<p>自治体担当者が<b>プラスチック加工工場跡地</b>の立入調査を行ったところ、調査対象のキュービクルは取り壊されていたが、別の場所に<b>古いキュービクル</b>があり、その中から4台の電気機器が見つかった。そのうち<b>変圧器1台、コンデンサー2台</b>については分析済みシールが貼られ、その値が0.5ppm超であったことから、低濃度PCB含有機器であることが判明した。</p>

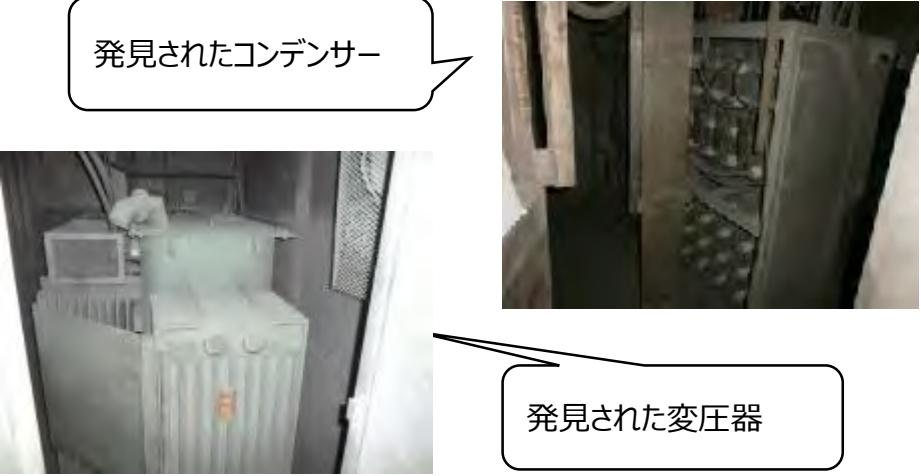
<div data-bbox="1315 256 1728 367">発見されたコンデンサー</div> <div data-bbox="1315 597 1728 708">発見された変圧器</div>
2	<p>銅合金溶解設備の<b>電気室内</b>に<b>古い変圧器とコンデンサー</b>が設置されていた。これらは工場購入当初から使用し続けているものであるため、掘り起こし調査の一環で機器内部に充填されている油のPCB含有濃度を分析したところ、低濃度のPCBが含有されていることが判明した。</p>

<div data-bbox="988 856 1392 967">発見されたコンデンサー</div> <div data-bbox="1411 856 1852 1166">発見された変圧器</div>

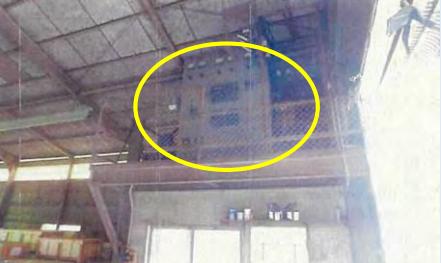
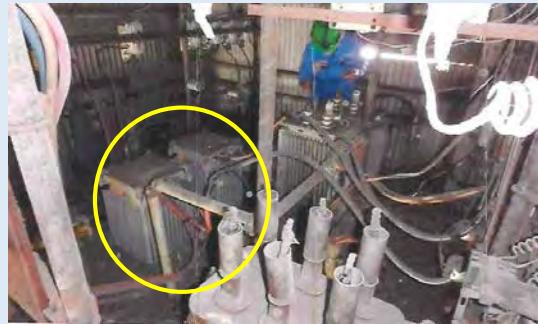
No.	発見経緯	写真
3	倉庫内にすでに受電を停止している旧受電設備があり、調査したところ、微量PCB含有疑いの変圧器が2台保管されていた。

<p>倉庫の中2階に電気室あり。 受電はすでに停止している。</p> <p>微量PCB含有疑い 変圧器が2台が発見 された。</p>

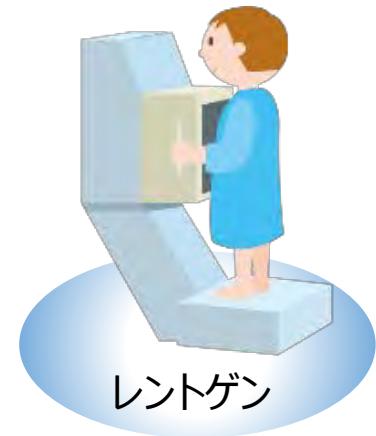
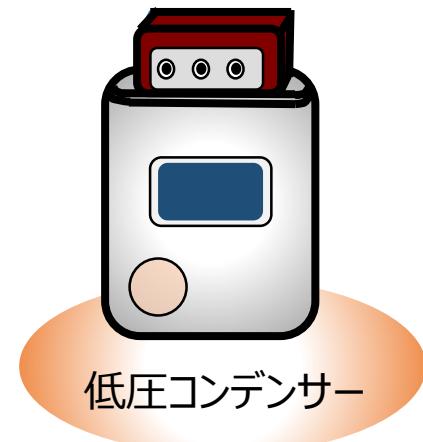
No.	発見経緯
1	長年にわたり貸し出していた <b>X線装置（病院で使用されていたレントゲン装置）</b> を回収して部品を確認したところ、内蔵されている <b>コンデンサー</b> に低濃度のPCBが含まれていることが判明した（重さ：84g、PCB濃度：6.8mg/kg）。
2	更新のために取り外した <b>排気ファンのモーターフード内</b> から <b>低圧コンデンサー</b> が発見された。メーカーに確認したところ、高濃度PCB使用ではないが低濃度PCB含有の疑いがあるとの見解が示されたため、 <b>低濃度PCB廃棄物とみなして処分</b> した。

**X線装置や単相モーターが使用された古い電気機器等に内蔵されているコンデンサーに注意が必要。**  
**また、その電気機器に接続されている電源盤にも注意が必要。**
